**COMMUNE DE GUISSENY (FINISTERE)
et REGION BRETAGNE**

**PROGRAMME NATURA 2000 et CONTRAT
NATURE**

**RAPPORT D'ACTIVITE SUR LE SUIVI MORPHO-SEDIMENTAIRE DU
CORDON DUNAIRE DE LA PLAGE DU VOUGOT (COMMUNE DE
GUISSENY) POUR L'ANNEE 2005-2006 ET SUR L'ETUDE DU
RISQUE DE SUBMERSION**

Septembre 2006

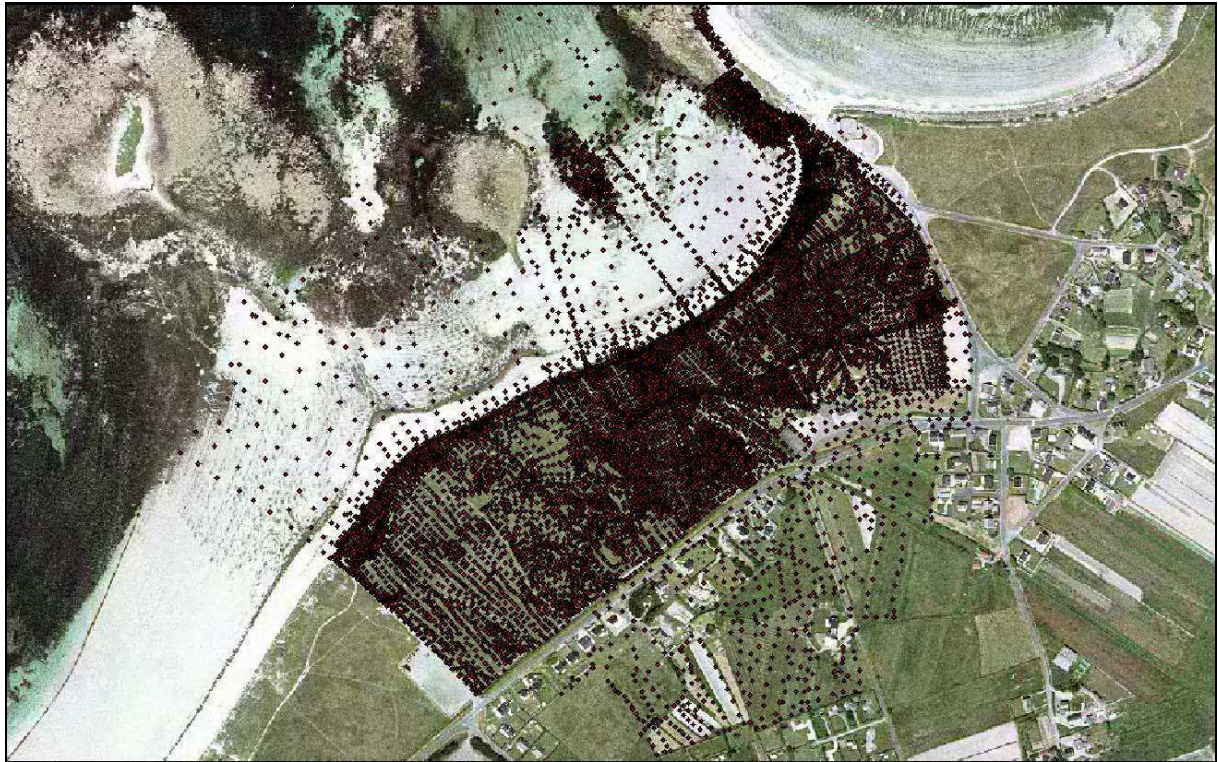
Figure 8 – Distribution spatiale des relevés de terrain ayant servi à la reconstitution topographique du secteur étudié

Les relevés topographiques de la zone étudiée ont été réalisés au DGPS. Plus de 17000 points couvrant une surface de 64 ha ont été mesurés entre 2004 et 2006 afin de reconstituer le plus finement possible les différences altimétriques du terrain composé de la dune, l'avant plage et l'arrière dune (figure 8).

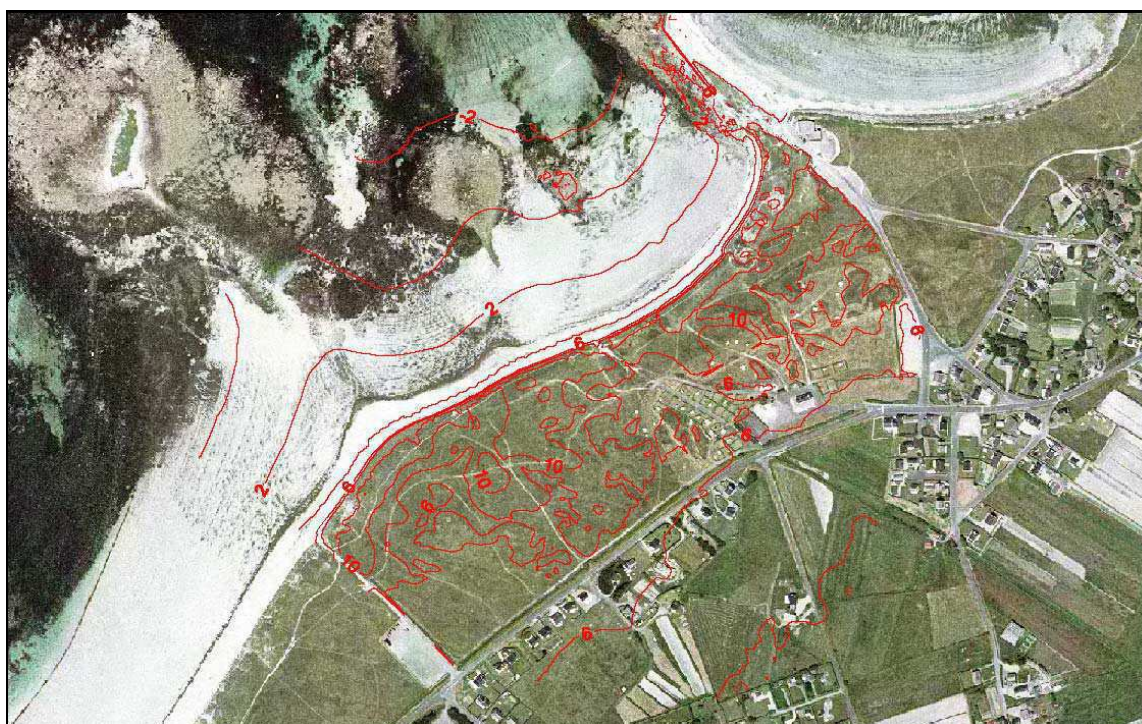
Figure 10 – Superposition de la donnée topographique à l'ortho-photographie IGN de 2000

La reconstitution de la topographie a été réalisée à partir d'un modèle numérique de terrain (MNT) sous le logiciel Surfer. La méthode du *krigeage* avec intégration de lignes de rupture a été retenue comme modèle d'interpolation pour la construction du MNT. A partir de ces données une carte en isolignes (1 m d'équidistance) a été construite de manière à représenter le plus finement possible la topographie du site (figure 9). Cette information a été ensuite superposée à l'ortho-photographie IGN afin de coupler la donnée topo et l'occupation du sol (figure 10).

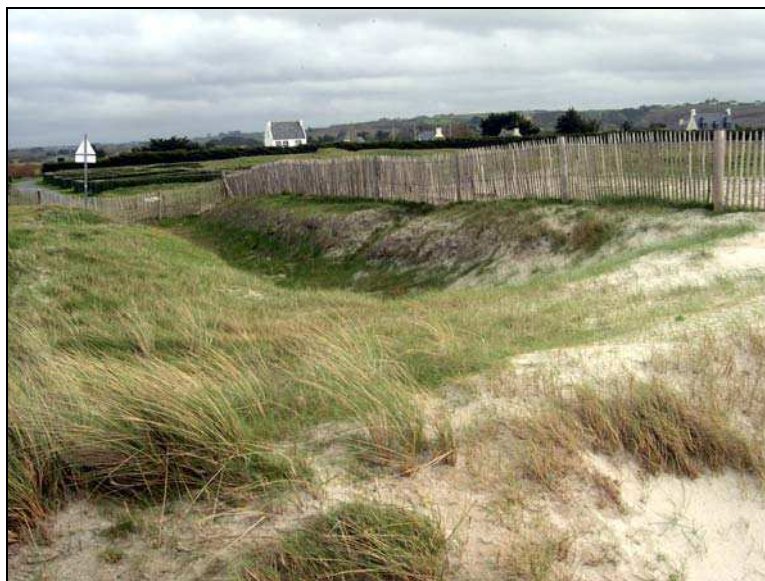
Photo 1 – Ancien chemin des goémoniers et plus récemment d'accès du camping municipal à la plage format un sillon entaillant la dune grise

Si d'un point de vue général le risque de submersion reste très faible, cette étude montre toutefois la présence d'une zone sensible. Elle correspond à l'ancien chemin emprunté autrefois par les charrettes des goémoniers, puis plus récemment par les usagers du camping pour accéder à la plage, et se traduit par la présence d'un sillon « transperçant » le cordon dunaire sur une bonne partie de sa largeur (photo 1 et figure 14). Aujourd'hui, ce chemin a été condamné et remplacé par un nouvel accès le contournant. Toutefois, si le recul de la dune devait se poursuivre, on peut imaginer qu'à terme l'érosion marine pourrait utiliser cette zone déprimée pour ouvrir une brèche dans le cordon et entraîner une intrusion des eaux marines dans l'arrière dune.

Cela est d'autant plus probable que le nouvel accès du camping à la plage est actuellement en train de générer le même processus. La végétation dunaire a depuis disparu et le sable vif est continuellement enlevé par les vents de mer. A terme, il y a de fortes chances pour que de nouveau, une amorce de rupture du cordon apparaisse.

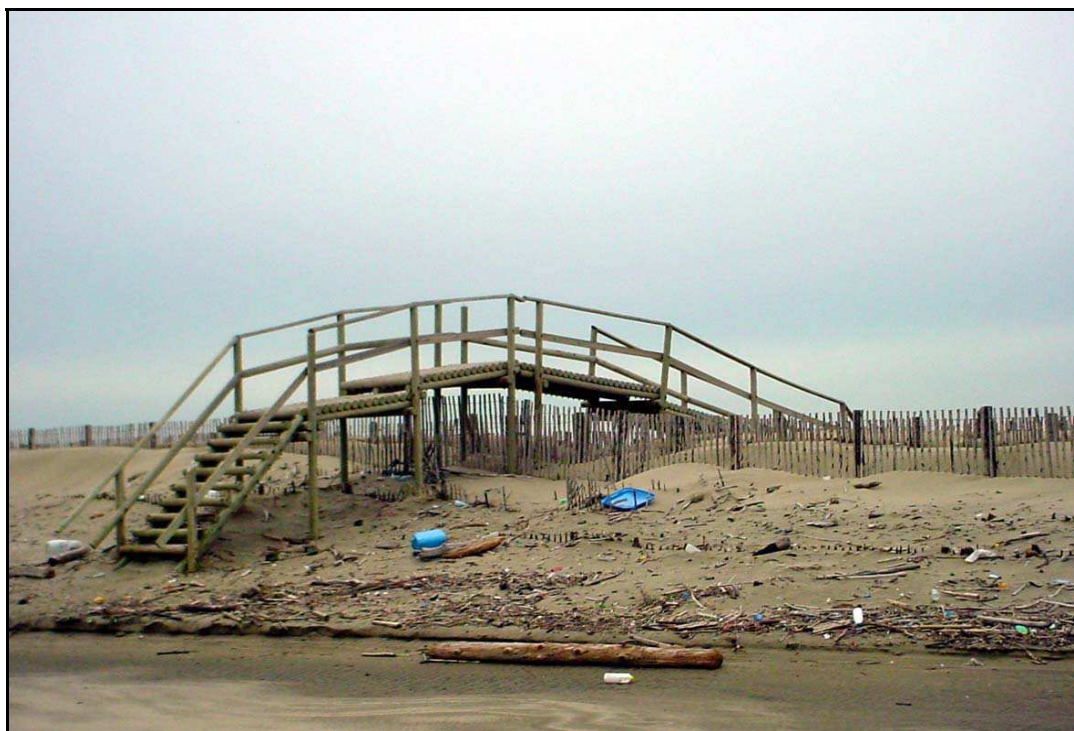
Photo 2 – Exemple de structure de type « passerelle en bois sur pilotis » afin de protéger le bourrelet dunaire du piétinement par les usagers (plage de Camargue - flèche de la Gracieuse, commune de Port-St-Louis du Rhône)

Dans un second temps, il serait bon de mettre en place un système de passerelle en bois qui « enjambe » le bourrelet dunaire de manière à éviter le piétinement généré par les usagers. Ce type de structure est fréquemment utilisé sur les littoraux aquitains ou méditerranéens extrêmement fréquentés (photos 2 et 3). Elle pourrait s'accompagner de la pose d'un géotextile de sol sur une partie du sentier afin de protéger la dune grise faisant le contact entre le camping et la structure en question.

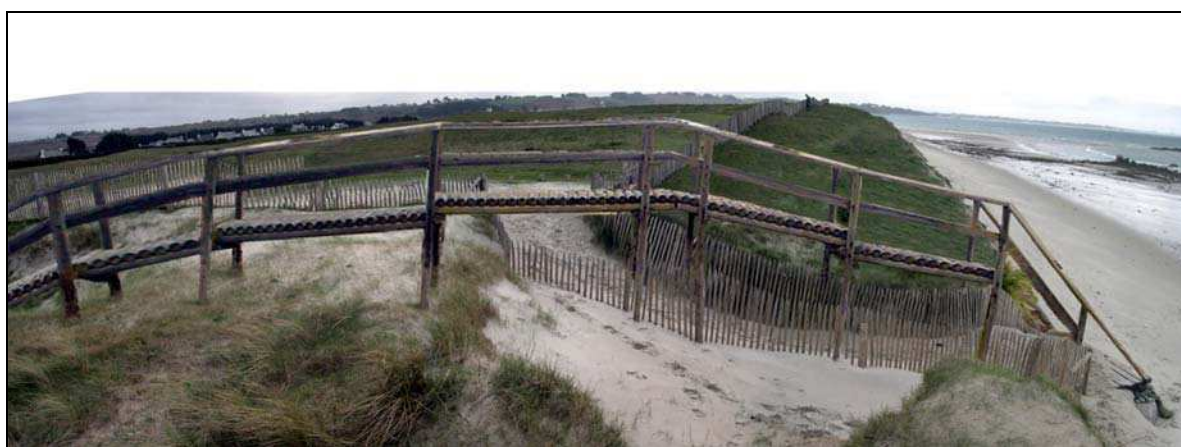
Photo 3 – Mise en situation à partir d'une simulation sur site
